## Rücknahmeprotokoll

| Typ, Bezeichnung: | PN11 | 318d Limousine | Name: | Braeuherr |
| Fahrgestellnummer: | WBAPN110X0VJ92306 | | Vorname: | Guenther |

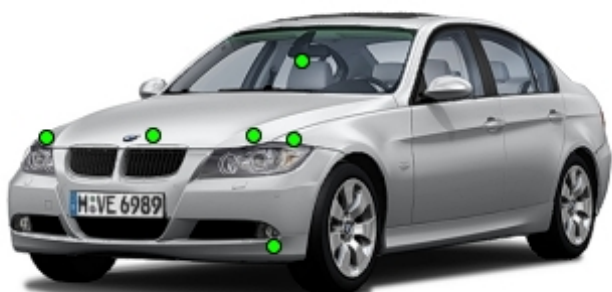
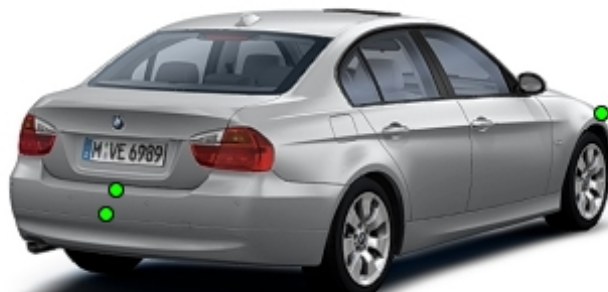
| Rücknahme | Zustandsbild | Paket | Betrag € |
|---|---|---|---|
| | 02 V 01 02 | Stoßfänger vo Ab-Anbauen lack | 58,40 |
| | 02 V 01 02 | Stoßfänger vo lackieren | 243,48 |
| | 02 R 01 05 | Seitenwand vo re | 21,90 |
| | 02 V 08 02 | Frontklappe Ab-Aufrüsten lack | 21,90 |
| | 02 V 08 02 | Frontklappe lackieren | 441,32 |
| | 02 L 08 05 | Seitenwand vo li | 21,90 |
| | 02 V 08 01 | Frontscheibe | 0,00 |
| | 03 H 07 01 | Stoßfänger hi | |
